"Návrh ošetření stromů na hřbitově v obci Hrusice"

Návrh ošetření stromů v prostoru hřbitova a aleje před hřbitovem

Obec Hrusice, **pozemky parcelní číslo 533 a 535** v obci Hrusice, hřbitov a alej před hřbitovem

03/2021

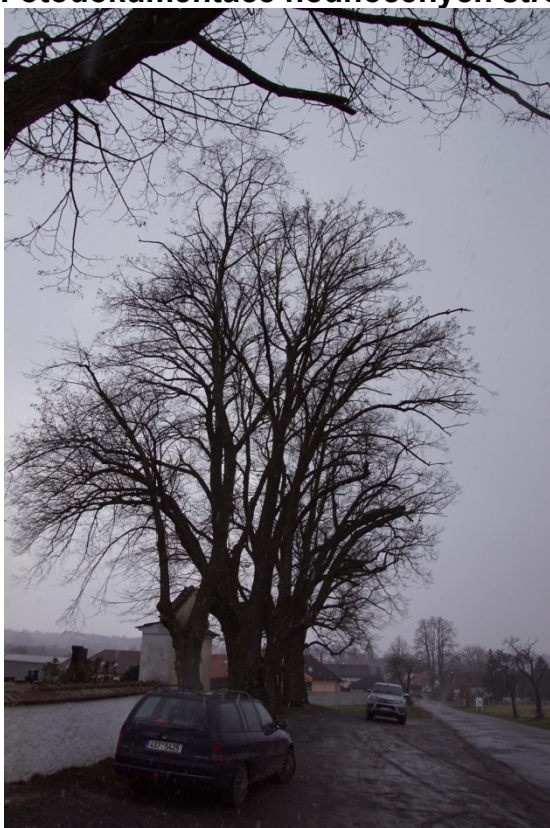
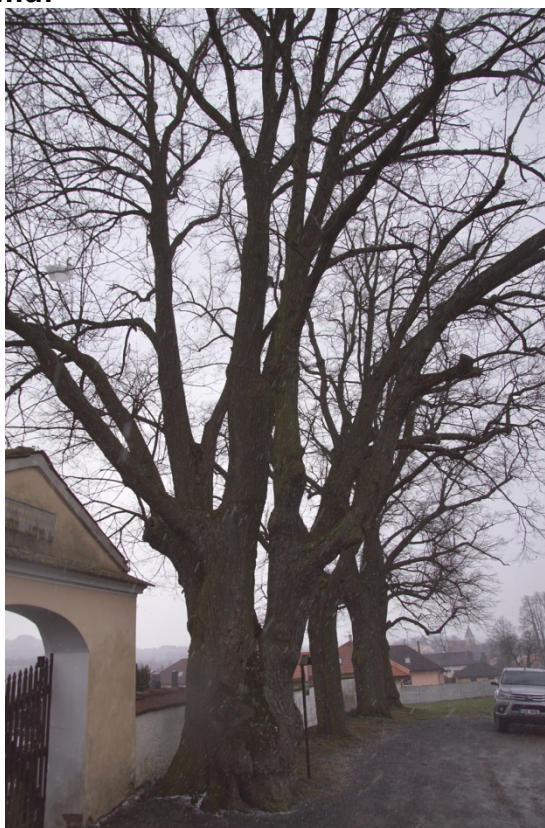
řada lip před hřbitovem

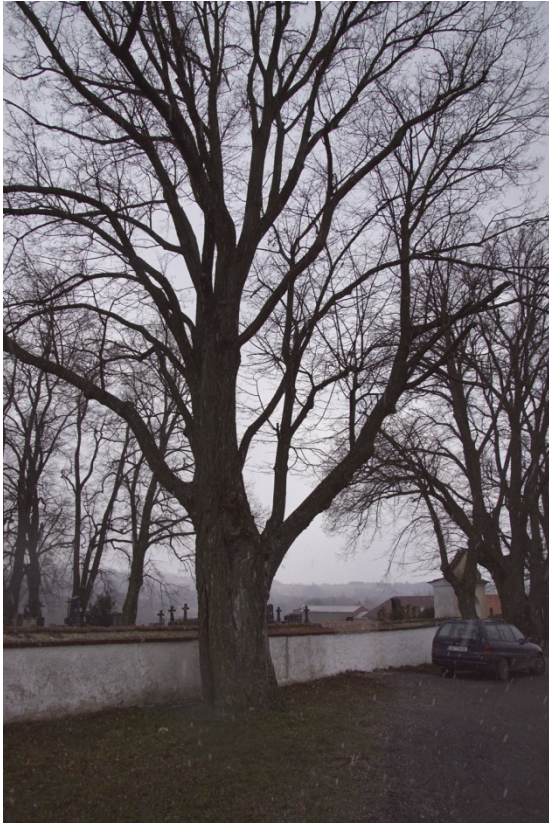
řada lip před hřbitovem

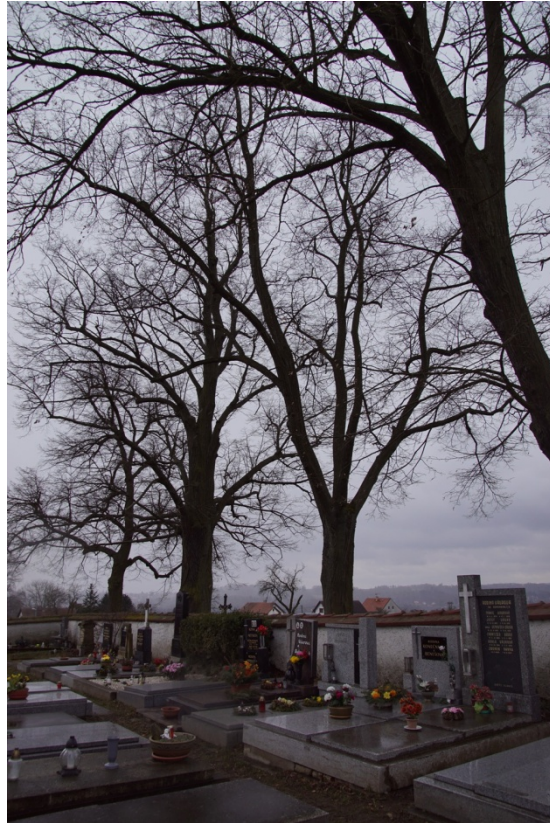
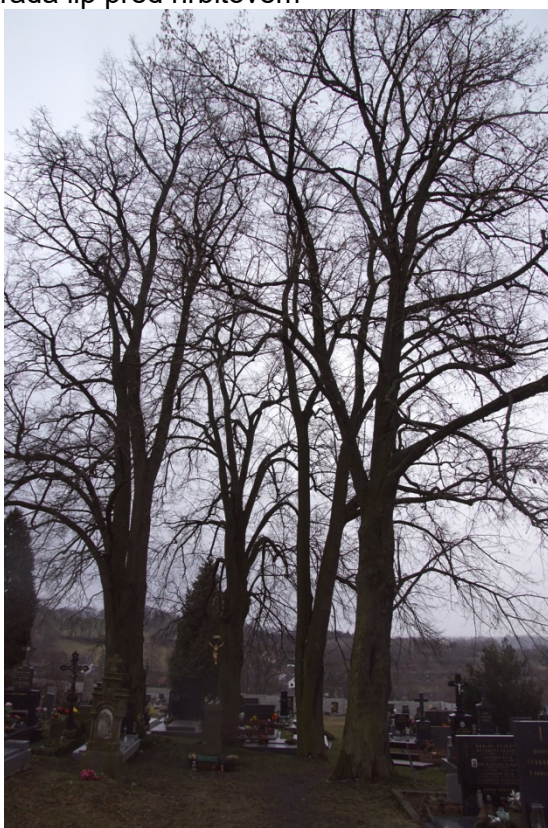
lípy v okolí křížku na hřbitově

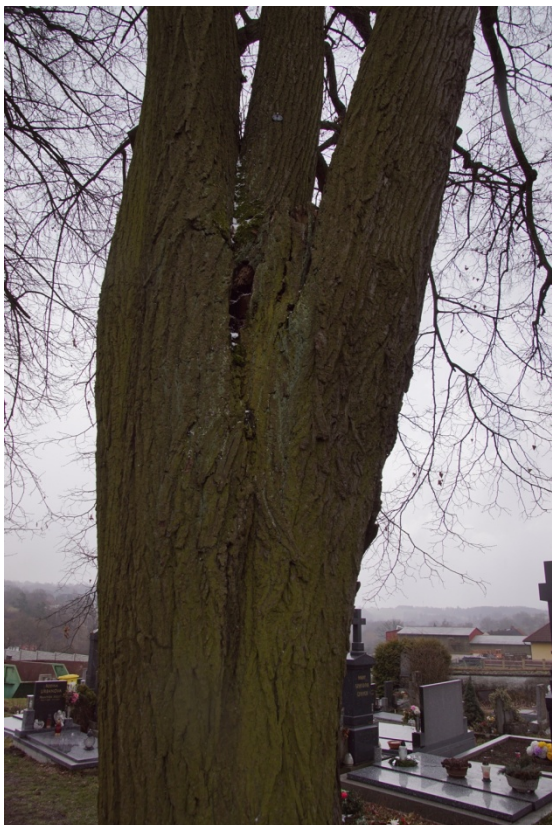
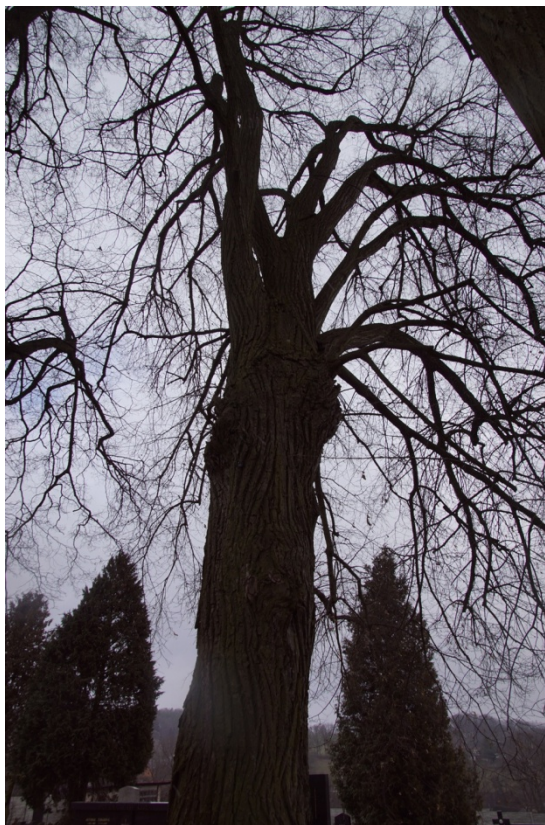
Lípy v okolí křížku na hřbitově
